# Kviksølv- forurening

ATV - møde  
Kirsten Kjær Nielsen

# Brud på afløbsledning

Hjørring Varmeforsyning. Centralen på Buen 7 i Hjørring.  
Hjørring Kommune udsteder et undersøgelsespåbud

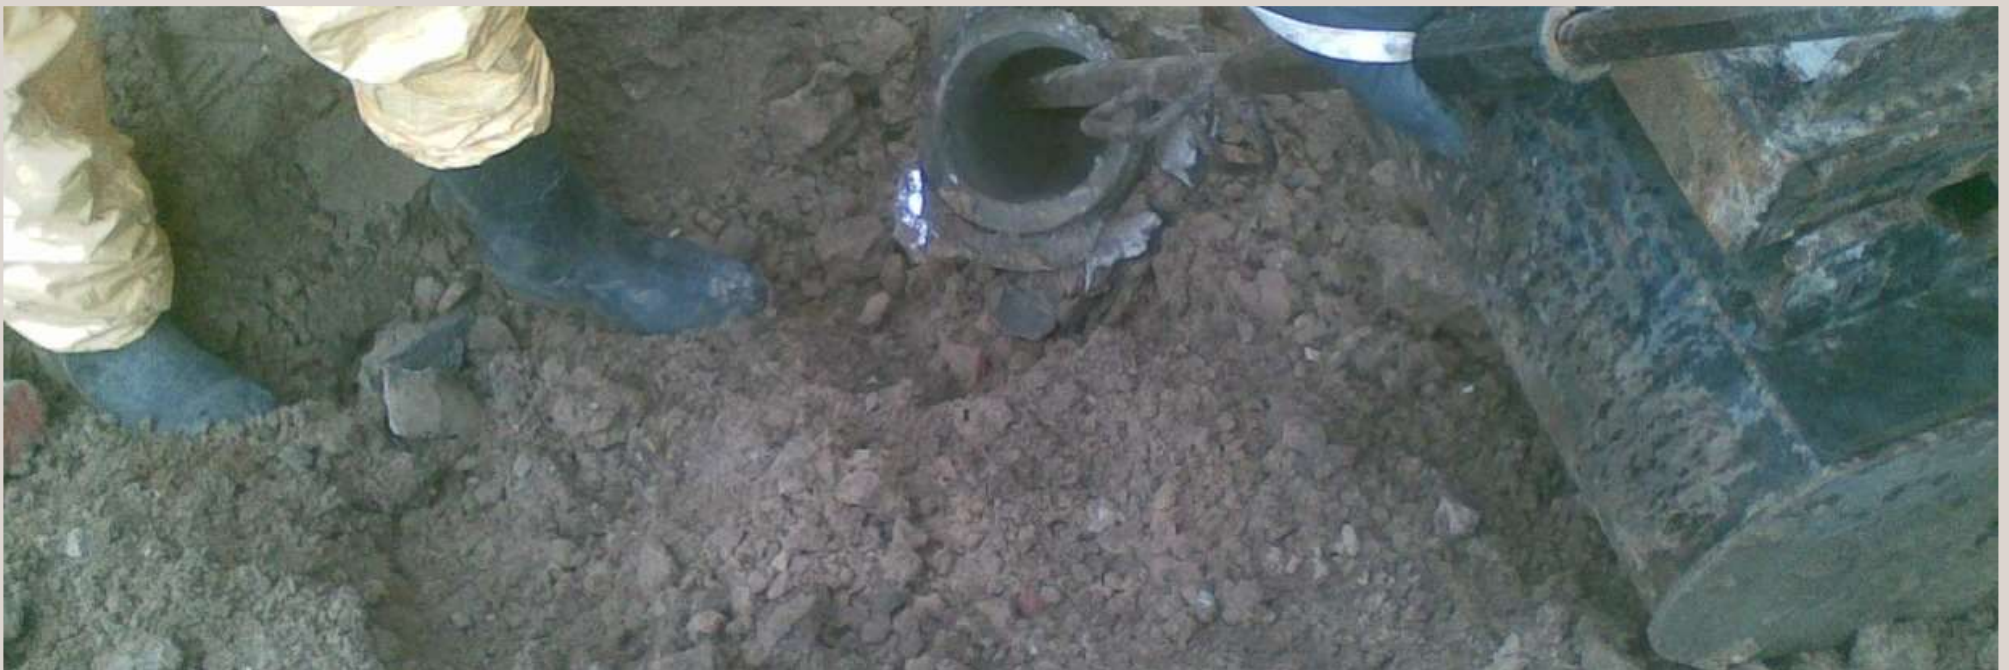
## Brud på ledning

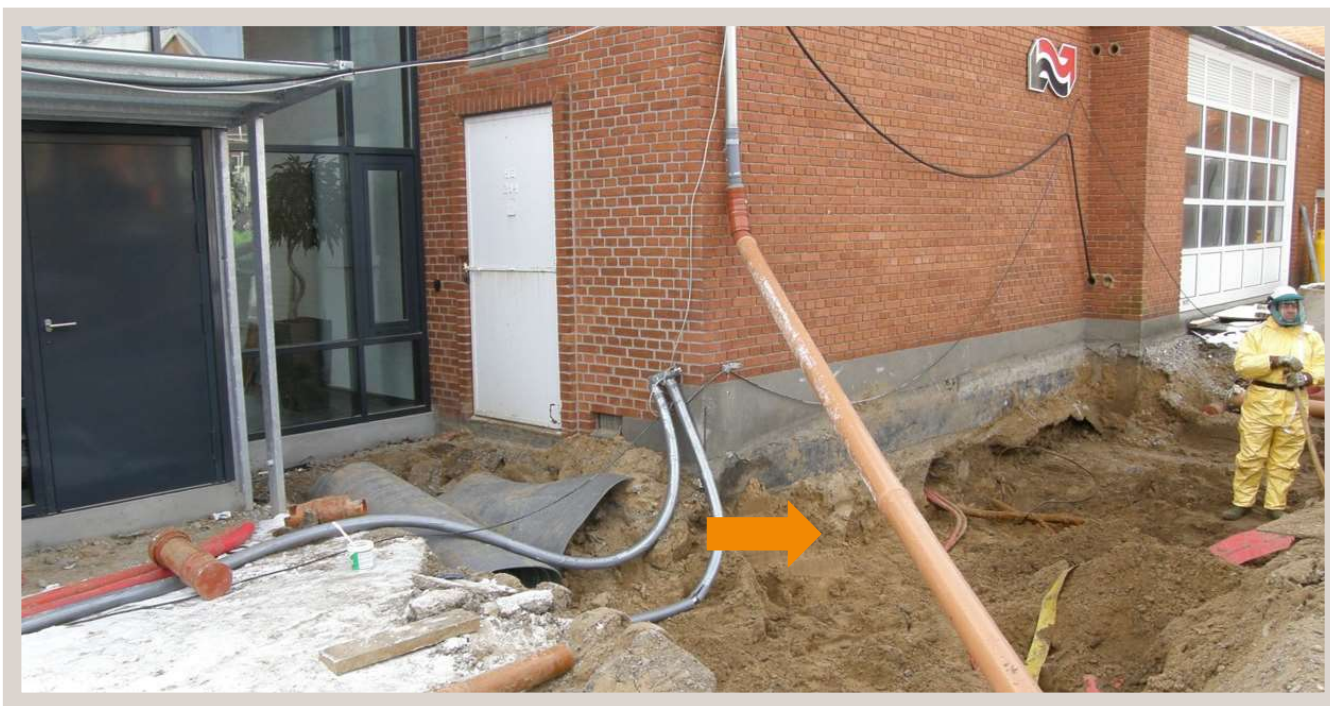
Udgravning til 2 – 3,5 m under terræn.

Udfordring med mange ledninger og rør – både til centralen og transformatorrummet (hvid dør).

Udført af Vennelyst under miljøtilsyn

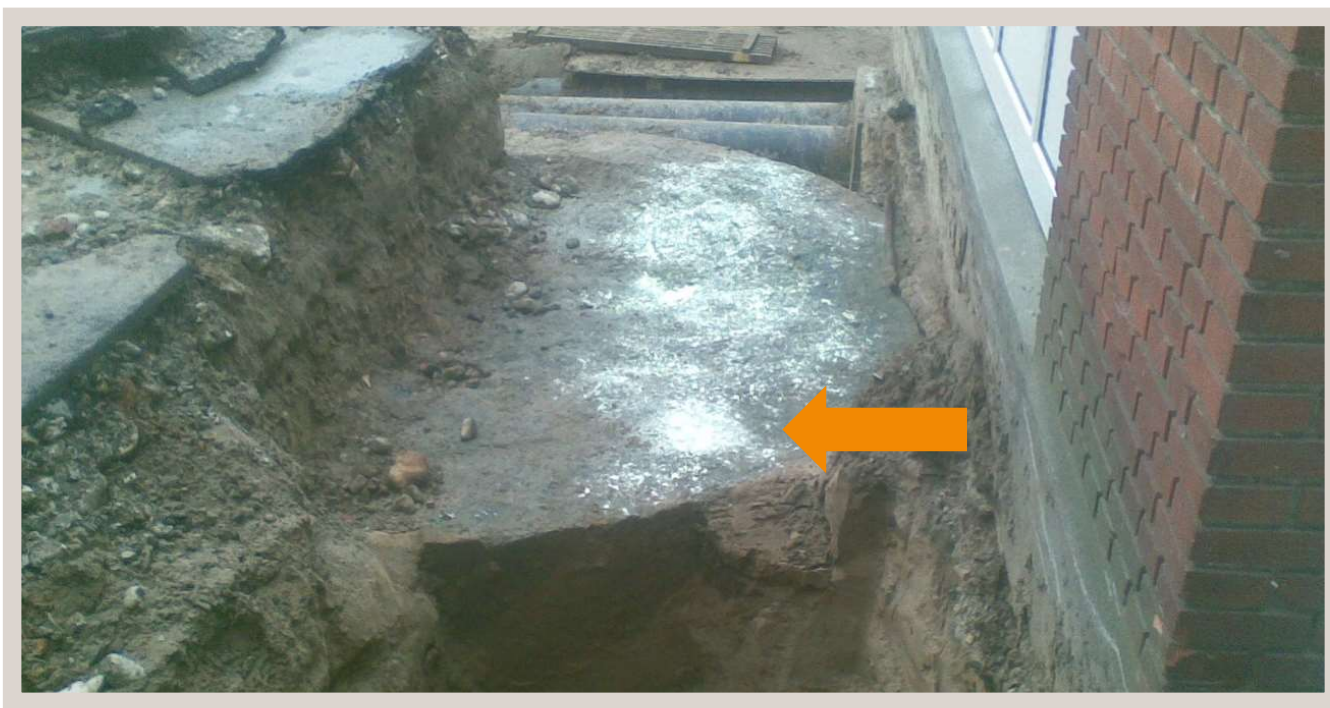
# Tidligere skorstensfundament

Kviksølv i beton

- Afhugning af beton med synlig kviksølv.
- Opsamling med kemi (zinkpulver)
- Betonprøver til dokumentation.

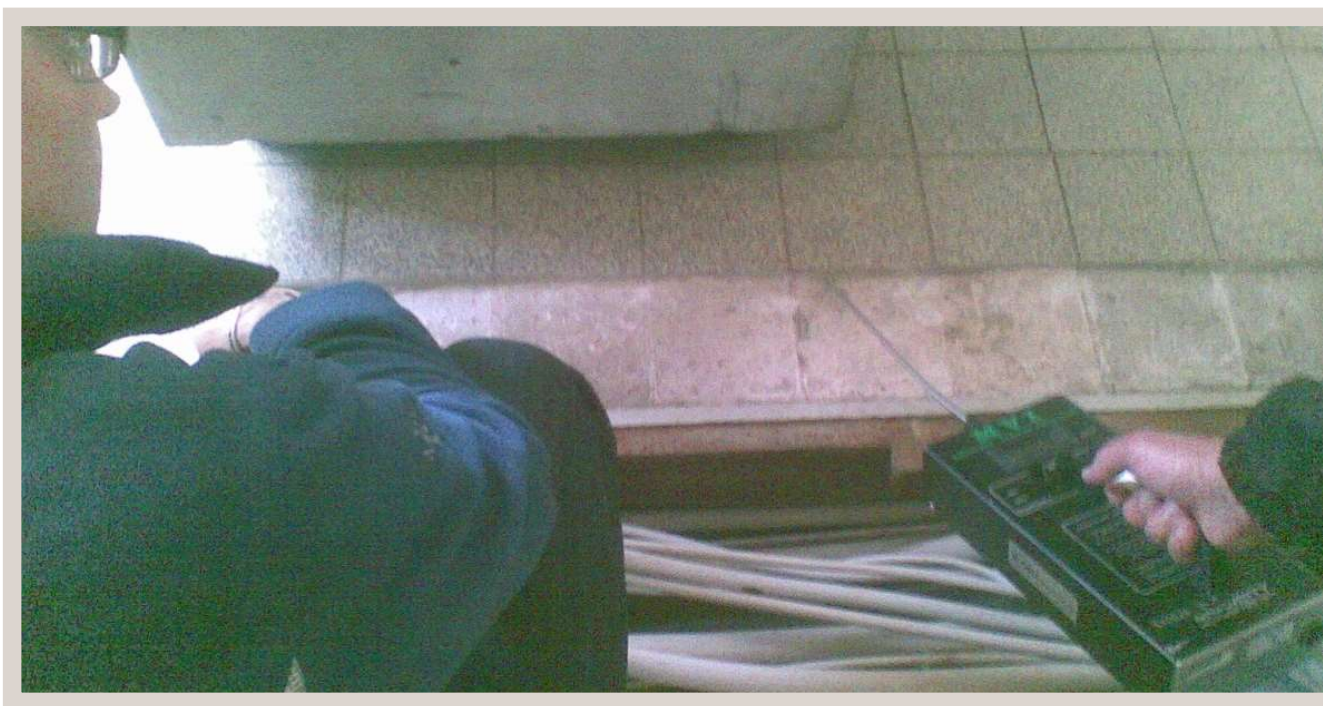
i pumperum med feltudstyr : SHAWCITY MVI

- Generelt højt baggrunds niveau.
- Størst udslag i området ved kviksølvslås – i revner, fuger, kabelkanal.

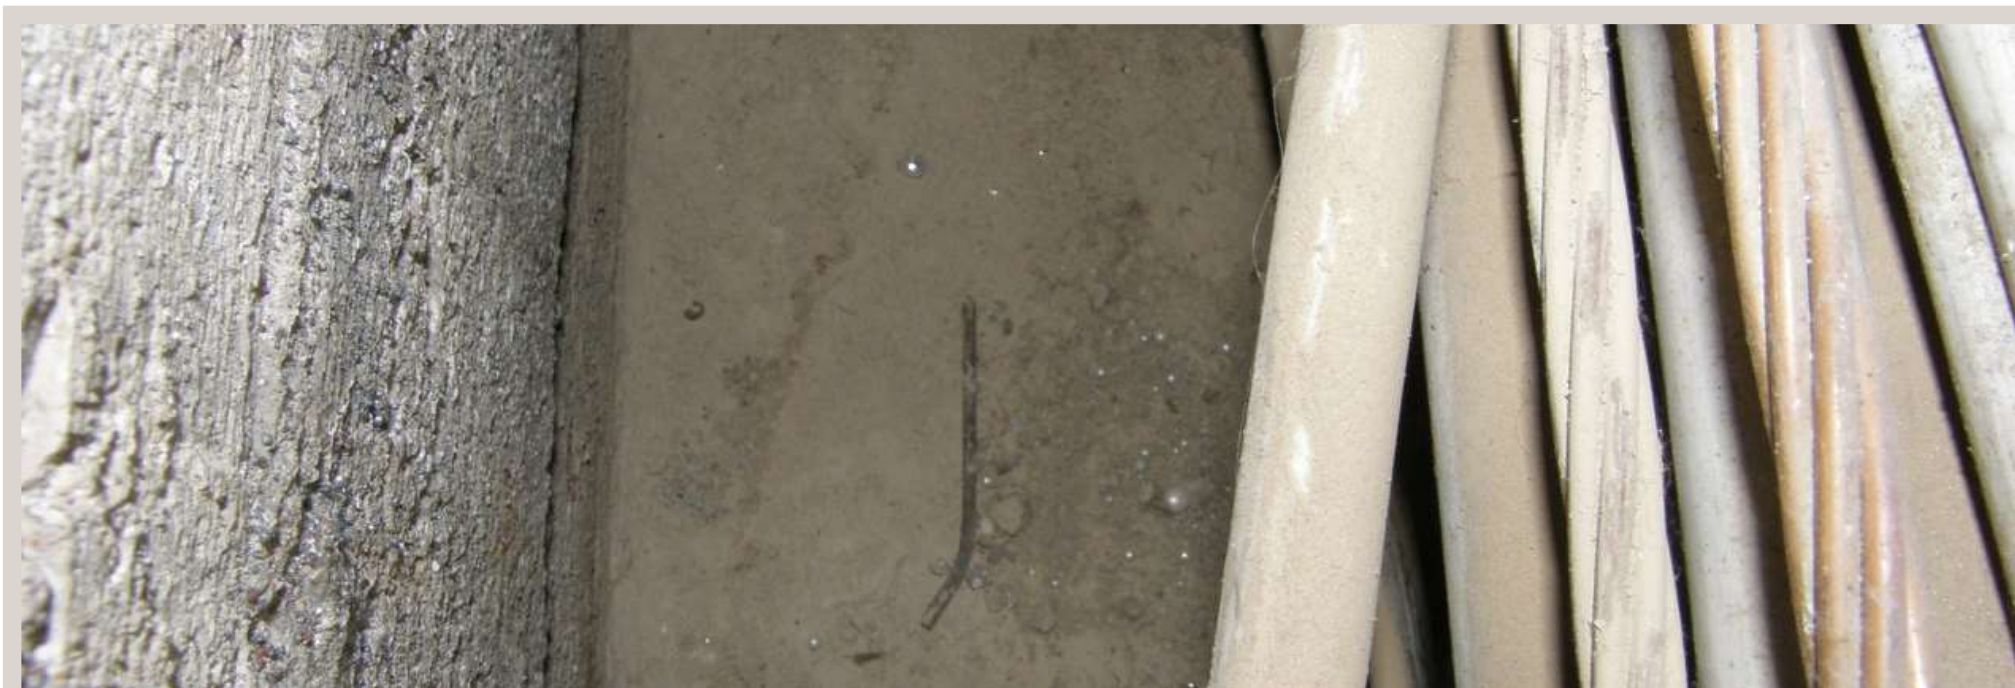
# Kabelkanal

med synlig kviksølv

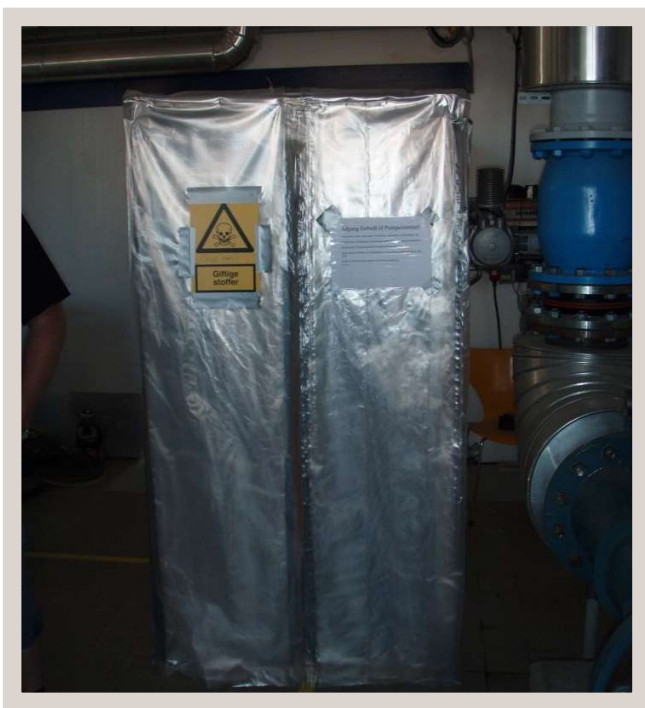
Sluse for passage til pumperum

- Hindre unødig afdampning af kviksølv til kontorer og øvrige lokaler.
- Pumperummet blev afspærret.
- Undertryk i pumperummet.
- Etablering af sluse til pumperum.

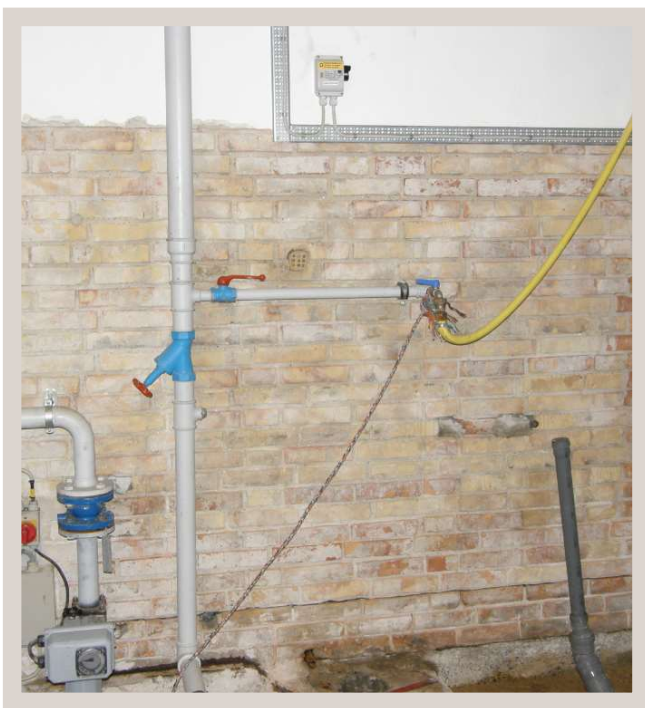
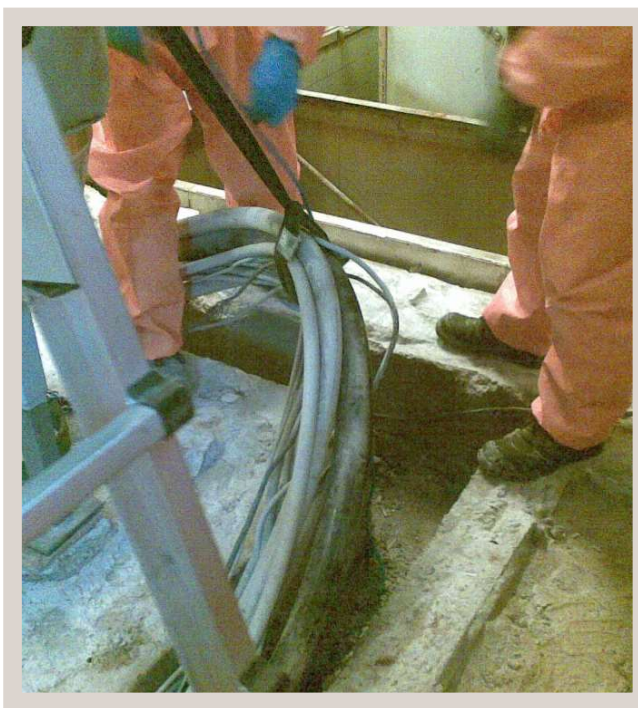
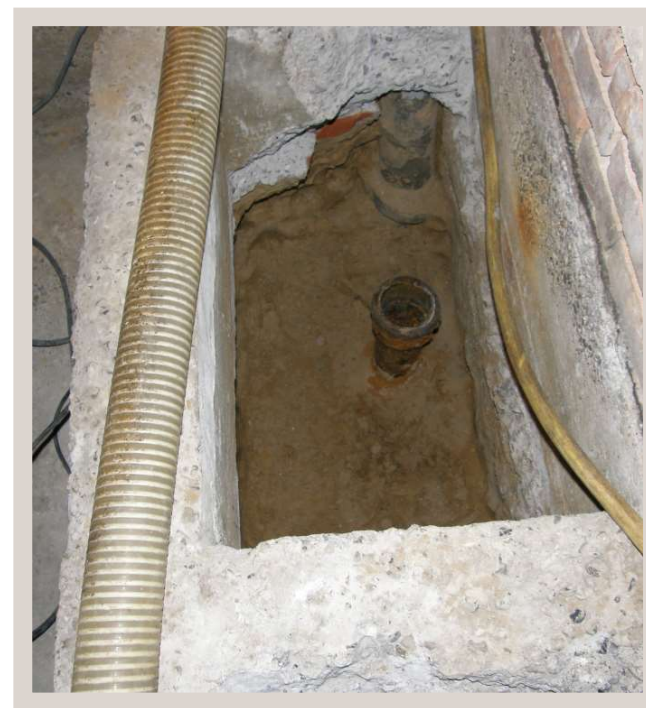
Afrensning af kviksølv på væg, kabelkanal og frigravning af tidligere afløb ved kviksølvlås

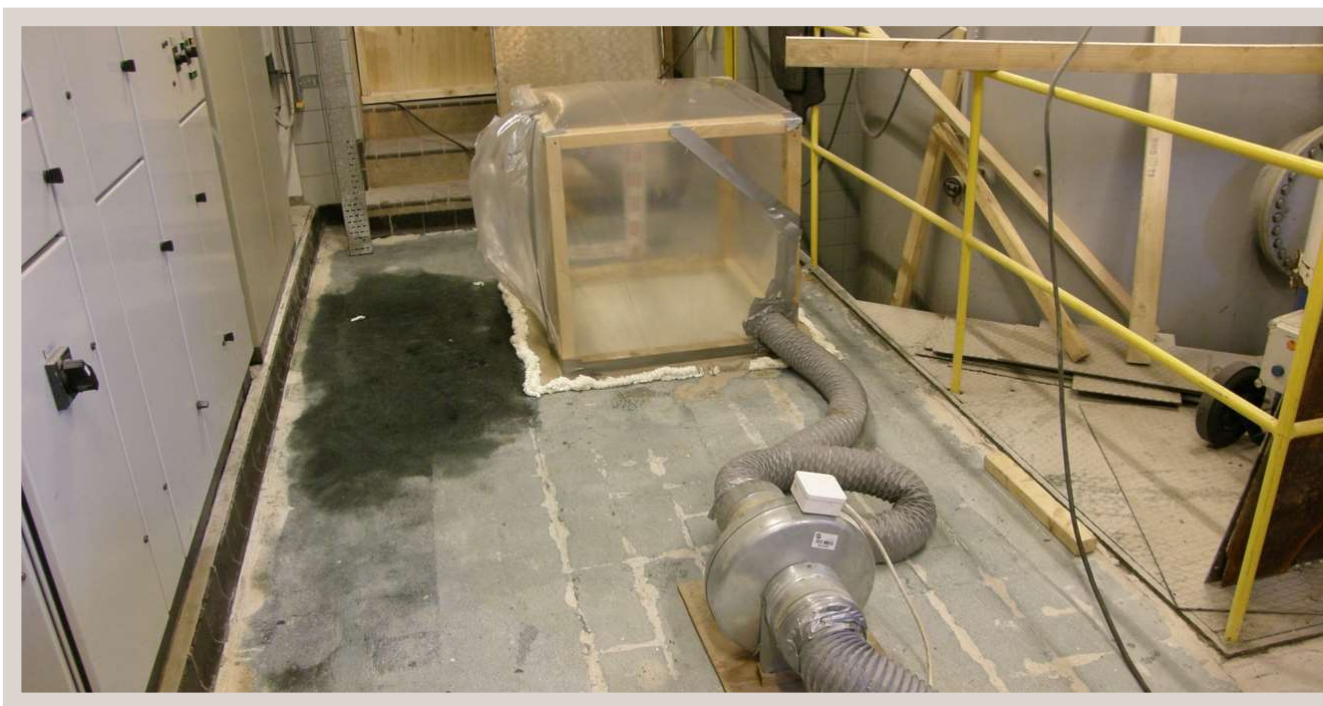
Prøvefelt med overtryk.  
Kviksølv: 0,33  $\mu\text{g}/\text{m}^3$

Indklimatemåling i  
pumperum:  
Kviksølv: 0,48  $\mu\text{g}/\text{m}^3$

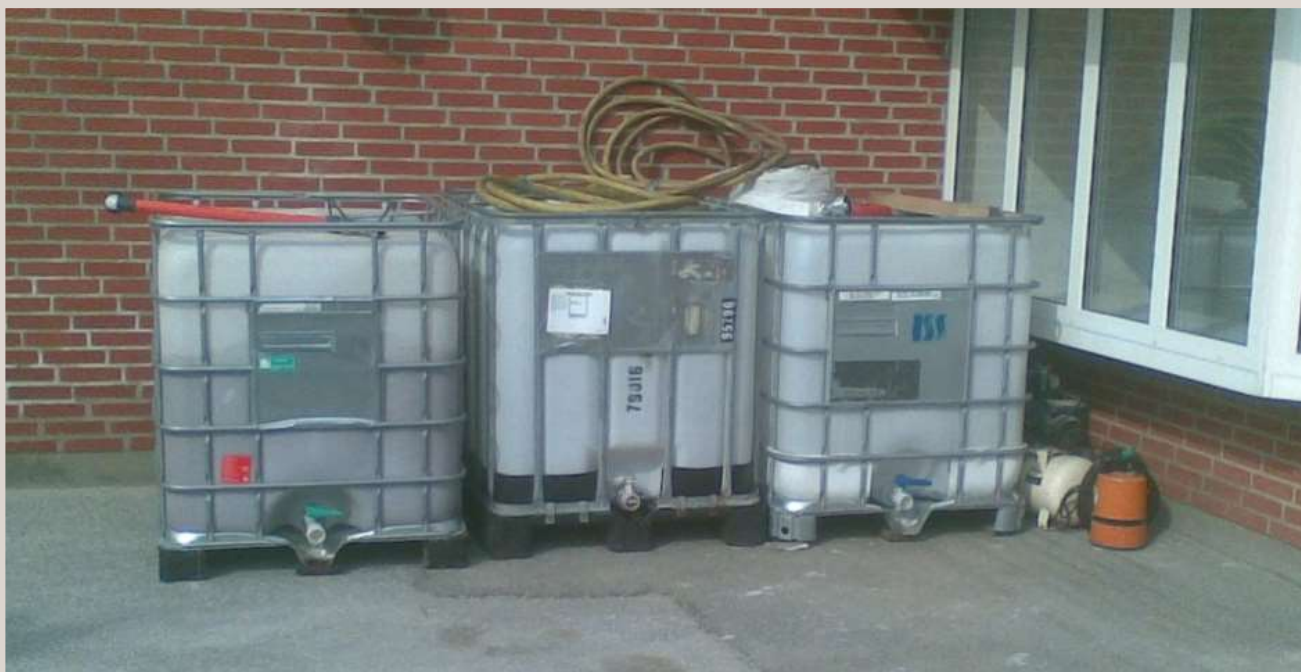
Palletanke til filtrering og opsamling af kviksølv i vand fra afløbsledninger

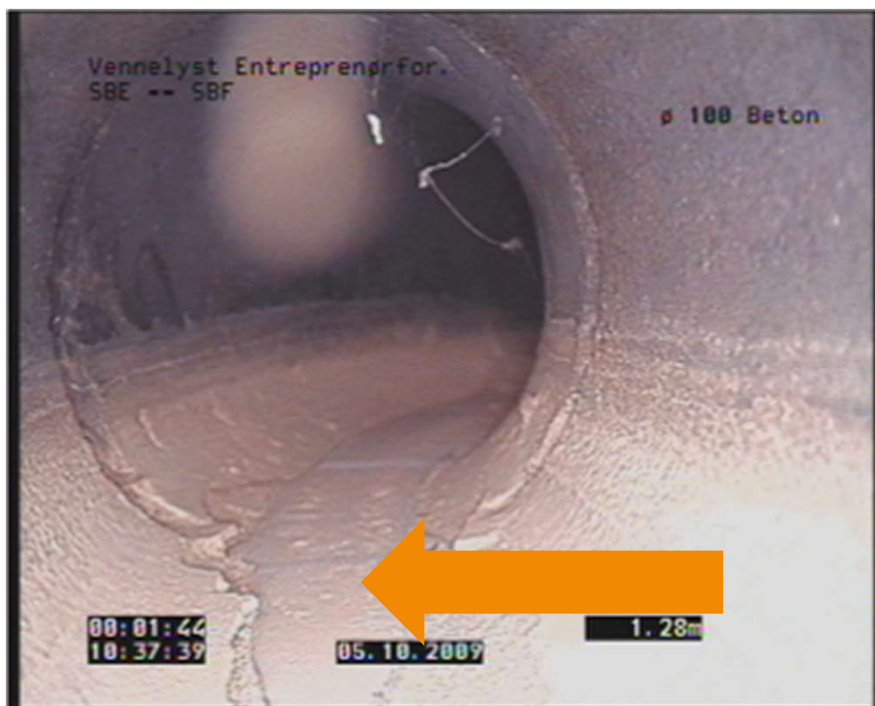
# Kviksølv i kloak

Foto fra TV-inspektion

- Vandet forsvandt i kloakken!
- Ny detaljeret TV-inspektion af ledninger under gulv.
- Rensede det vi kunne og afproppede ledningerne.
- Nye afløbsledninger blev etableret.

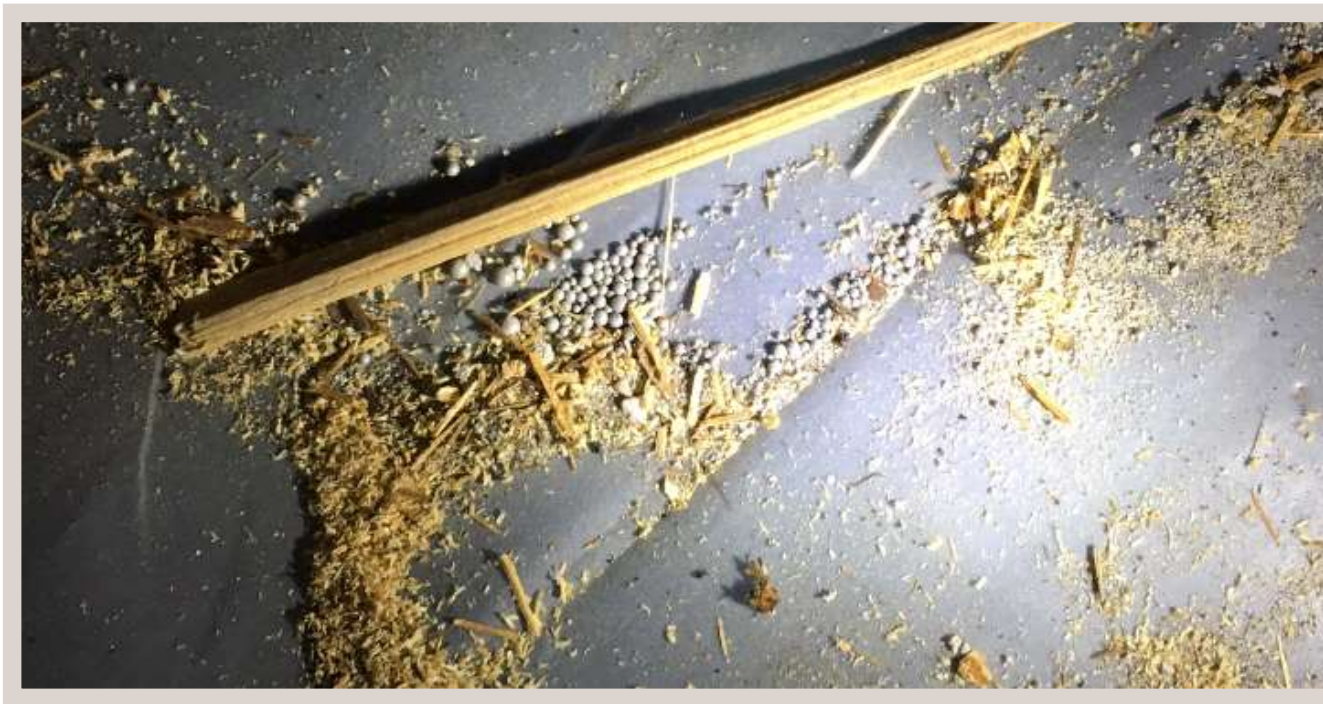
I 2017 måtte vi i gang igen.

- Hjørring Varmeforsyning ønskede af udskifte loftet i pumperummet.
- Da entreprenøren fjernede de eksisterende loftsplader faldt der kviksølv ned fra isoleringen.
- Arbejdet blev stoppet og DIF (Gunnar Larsen, tidligere ansat i ISS) blev kontaktet.

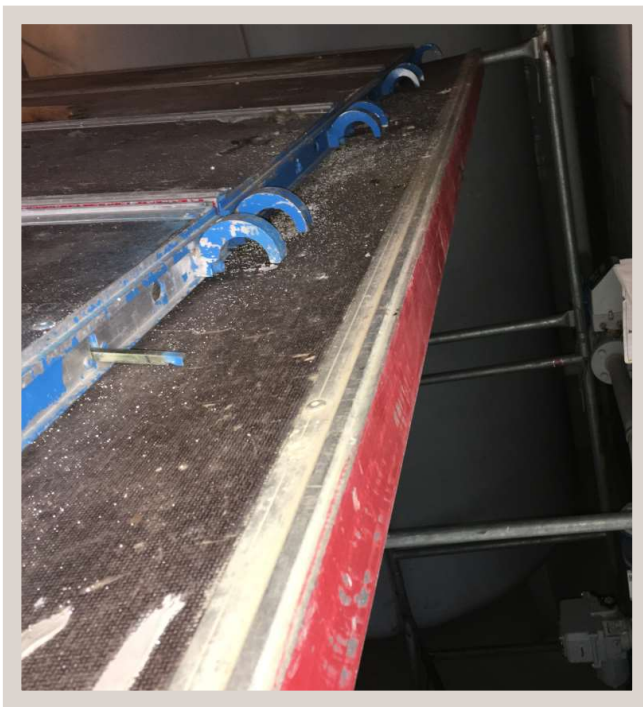
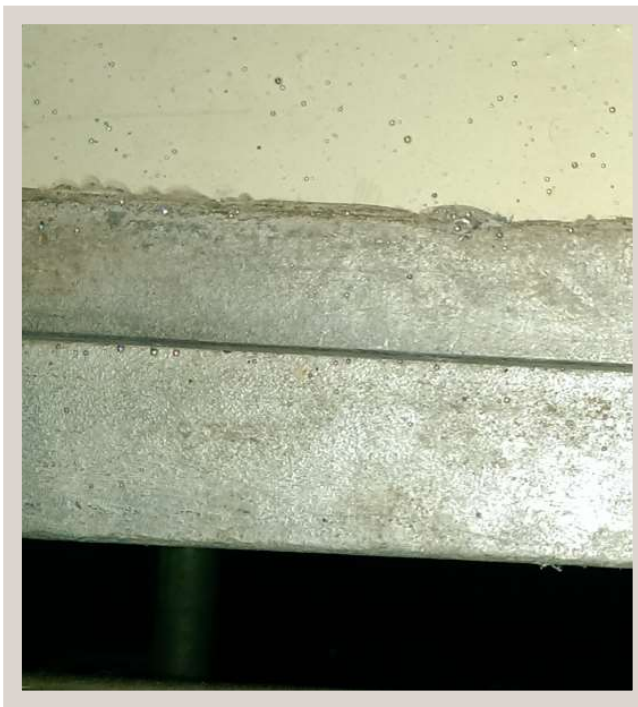
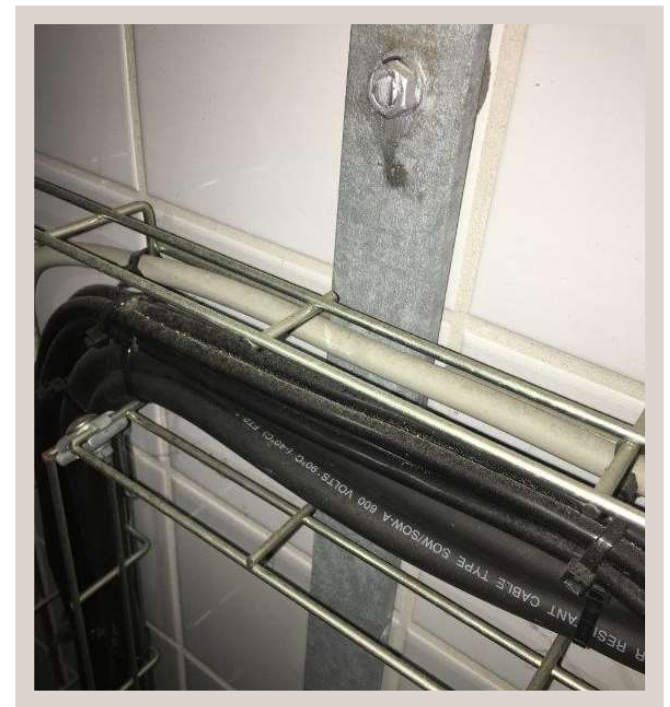
# Kviksølv overalt – igen 😞

Denne gang kom det fra oven!

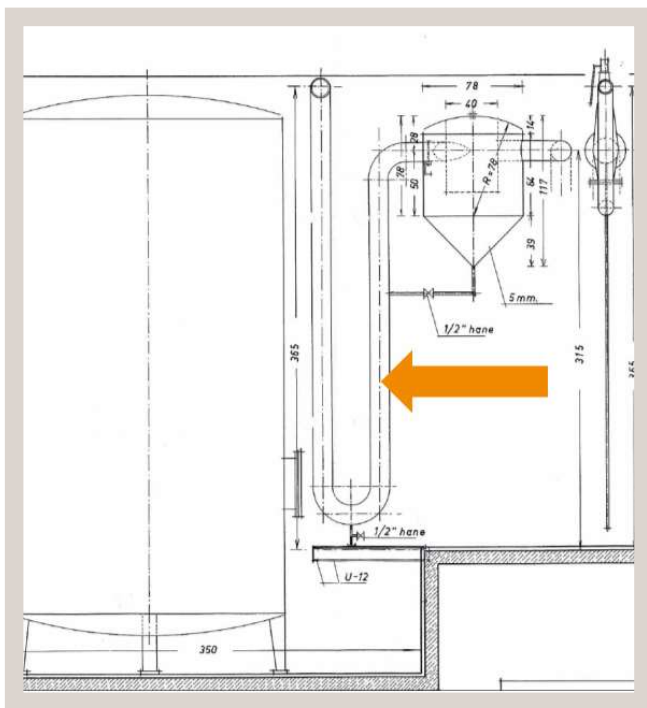
- I 2009 havde vi en formodning om at overløbsrøret fra kviksølvsløjfen var ført ud gennem væggen og til kloakken. Der var ikke oplysninger om, at installationer fra kviksølvsløjfen var ført op på loftet. Intet synligt i 2009 og ingen erindringer om dette fra personalet.
- Vi tænker, at det måske kan være en udluftningsstuds på centrifugen, som har været ført over loftsbeklædningen.
