# **PFAS I OVERFLADEVAND UNDERSØGELSE OG RISIKOVURDERING**

Geolog Anne Mette Lindof  
Forsvarsministeriet Ejendomsstyrelse

Civilingeniør Jette Kjøge Olsen  
NIRAS

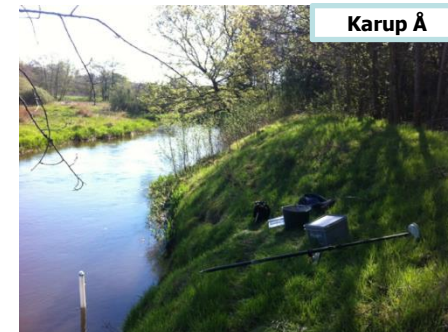
Tværsnit på langs af PFAS-forureningsfane fra Brandøvelsesplads til Karup Å.

Brandøvelsesplads

Karup Å

- Karup Å: Stort vandløb (type 3)
- Ca. 10 m bred og op til 0,9 m dyb
- Vandføring ved vores projektområde har vi målt til 2.000-4.000 l/s

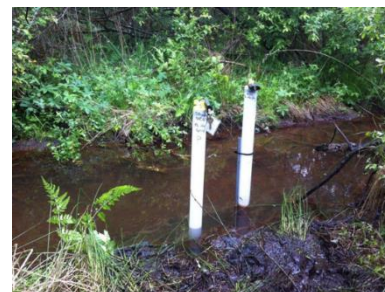
- Mellemstort vandløb (type 2)
- Ca. 1 m bred og 40 cm dyb
- Længde på 3,5 km
- Vandføring mellem 56-240 l/s
