TAB AF PCB TIL MILJØET— ER DET ET PROBLEM?

Majbrith Langeland
Teknisk chef
Miljø
Sweco

Tab af PCB til miljøet – hvad er kilderne?

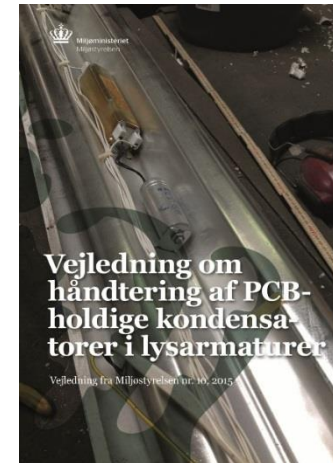
Lysstofarmatur med kondensator i container med blandet metalaffald - kan give anledning af forurening af andet affald, jord og omgivelserne i det hele taget.

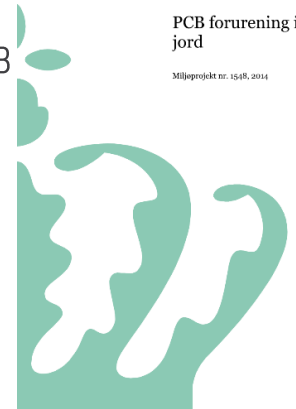
Miljøprojekt nr. 1548, 2014

- Undersøgelser af indhold af PCB i jord.
 - På 3 lokaliteter er der udtaget jordprøver, data er fra 2010
 - Det konkluderes at PCB koncentrationen aftager med dybden.
 - Der er påvist op til 4,45 PCB₇mg/kg TS, svarende til 22 mg/kg PCB_{total}TS i en enkelt prøve, mens hovedparten er i intervallet 0,01 – 1 mg/kg PCB_{total}TS.
 - PCB kan stamme fra bygningen eller fra tilkørt fyldjord. Der er ikke arbejdet med kilder til PCB i jorden.

PCB forurening i jord

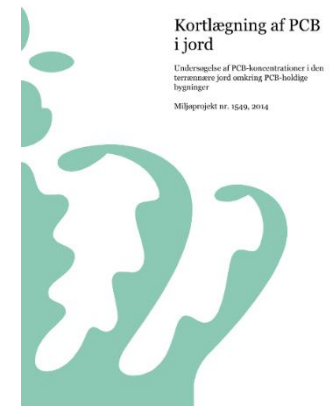
- Sweco udarbejder i 2014 en rapport om indholdet af PCB i jord. Jordprøverne udtages ved bygninger fra PCB perioden (1950-1977).
- Der er analyseret jordprøver fra 25 lokaliteter, hvor der samtidig er udtaget prøver af bygningsmaterialerne.
- Der er påvist PCB i 50% af de analyserede jordprøver.
- Max koncentration 2,1 mg/kg PCB_{total}TS
- Resultaterne indikerer, at høje PCB-koncentrationer i jorden primært findes indenfor 0,5 meter fra de PCB-holdige bygninger.
- Samlet vurdering: Hvis PCB i bygningen, så må der forventes PCB i overfladejorden.
- På 9 lokaliteter var der ikke PCB i bygningerne. På 2 af 9 lokaliteter blev der påvist PCB over detektionsgrænsen.
- Højeste koncentration i overfladejord findes mod syd og øst - vindbetinget?

Der er altså en sammenhæng mellem bygninger med PCB og jordforurening med PCB

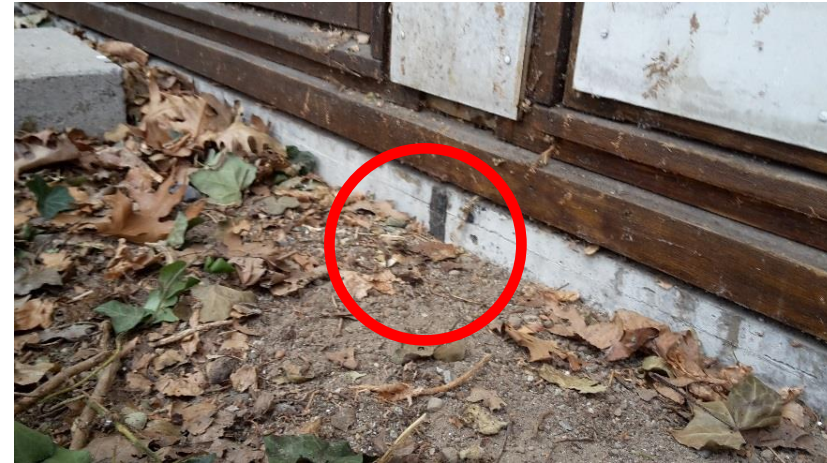
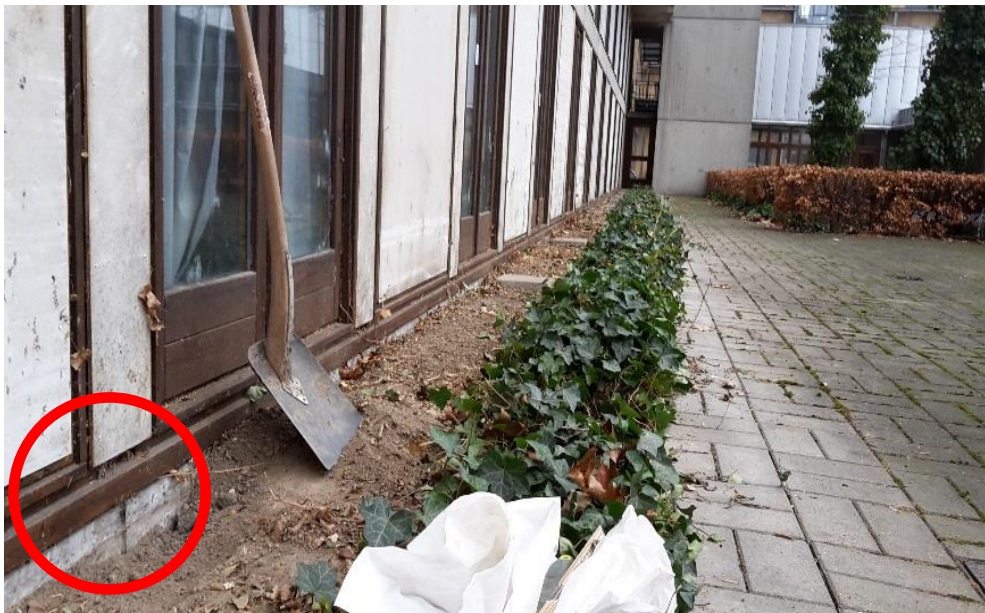
Figur 1: PCB-holdige fuger i sokkel.

Der er PCB fuger i fundamenterne som er dækket af jord til en dybde af 1 meter under terræn.

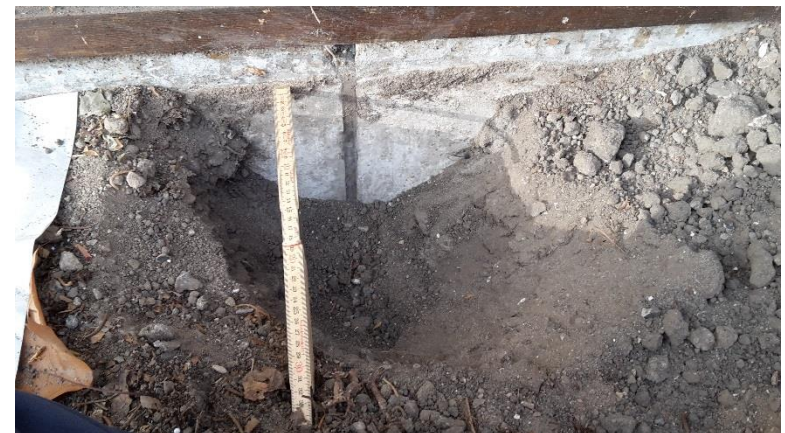
Case: Jordprøvetagning ved PCB-holdige fuger

PCB i jorden lige ved fugen, og generelt over 50 mg/kg PCB i jorden og op til 600 mg/kg.

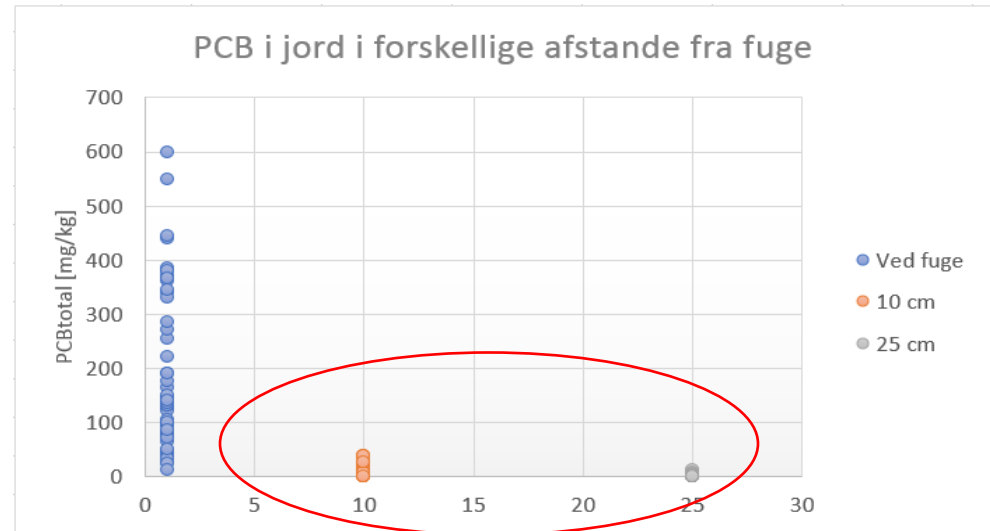
10 cm fra fugen, der er generelt PCB i jorden, dog nogle som ikke overskrider 50 mg/kg PCB_{total} TS

25 cm fra fugen er der også fundet PCB i hovedparten af prøverne, op til 12 mg/kg PCB_{total} TS.

Ved fuge	10 cm	25 cm
<0,1 mg/kg	0%	2%	6%
0,1-50 mg/kg	16%	98%	94%
>50 mg/kg	84%	0%	0%
