# Kviksølv- forurening

Case - Streetmekka

AUGUST 2019

# Streetmekka

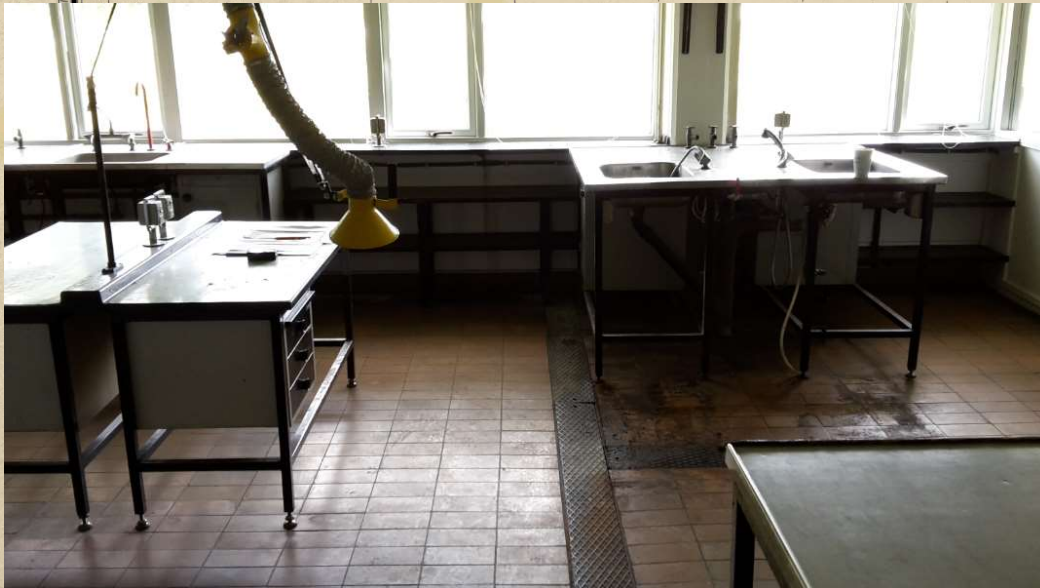
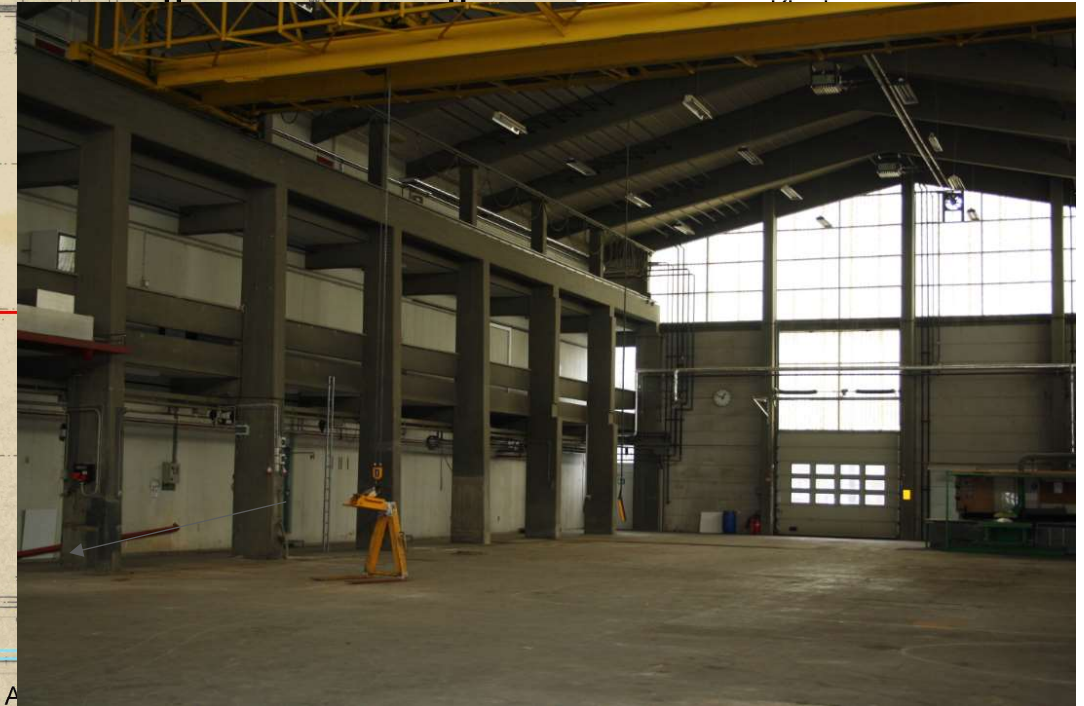
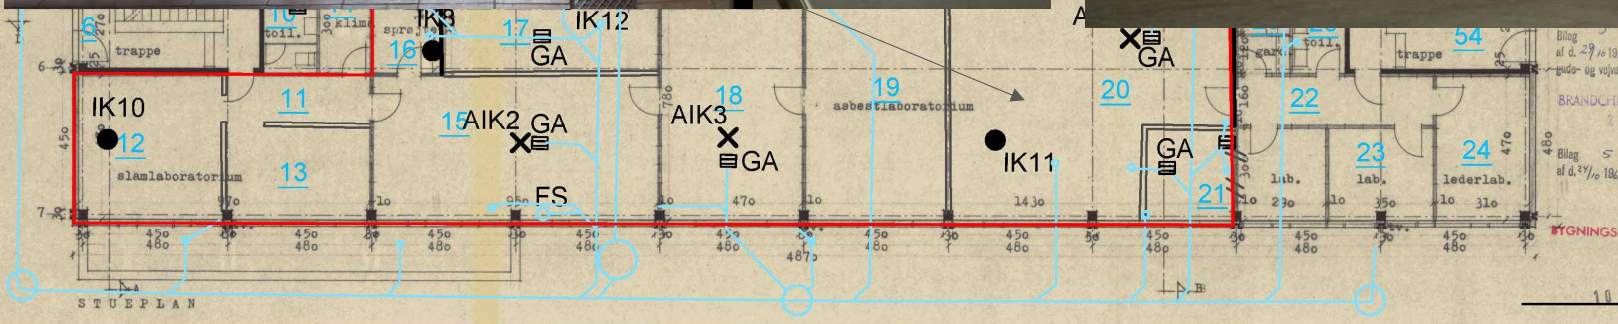
12 Rum nr

- IK Indeklimamåling

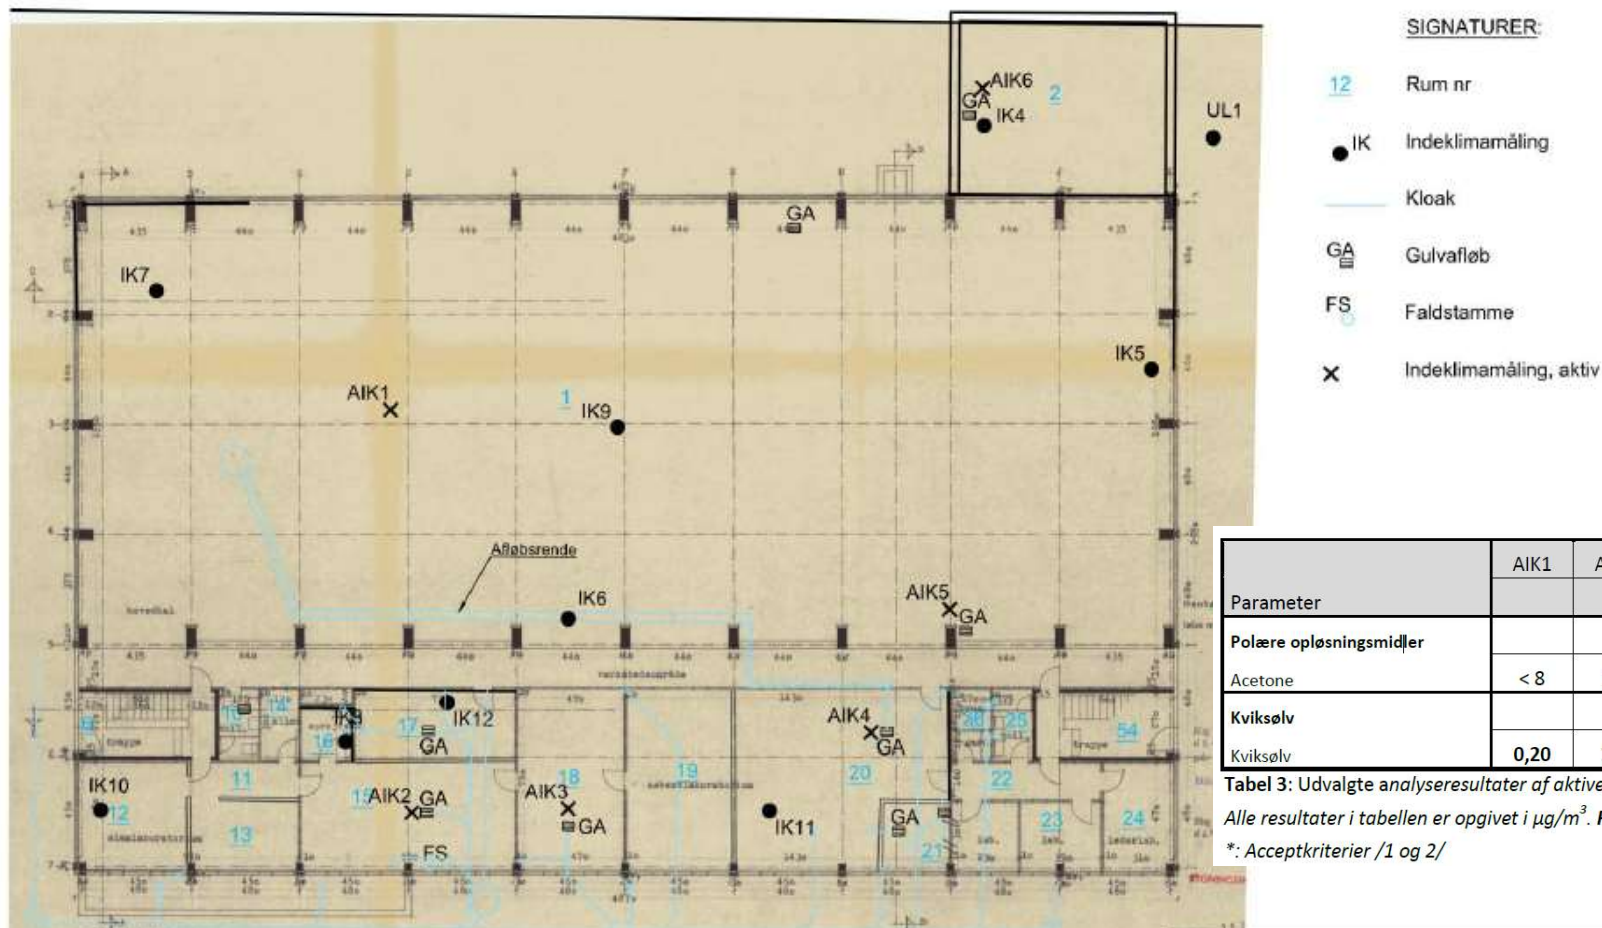
# Indeklimamålinger – 2016. FØR afværgen

| Parameter | AIK1 | AIK2 | AIK3 | AIK4 | AIK5 | AIK6 | Krite* |
| Kviksølv | 0,20 | 1,3 | 0,50 | 0,30 | 0,20 | 0,20 | 0,1 |

Tabel 3: Udvalgte analyseresultater af aktive indeklimamålinger i tidligere laboratoriebygning.

Alle resultater i tabellen er opgivet i  $\mu\text{g}/\text{m}^3$ . FED skrift markerer overskridelse af acceptkriterier.

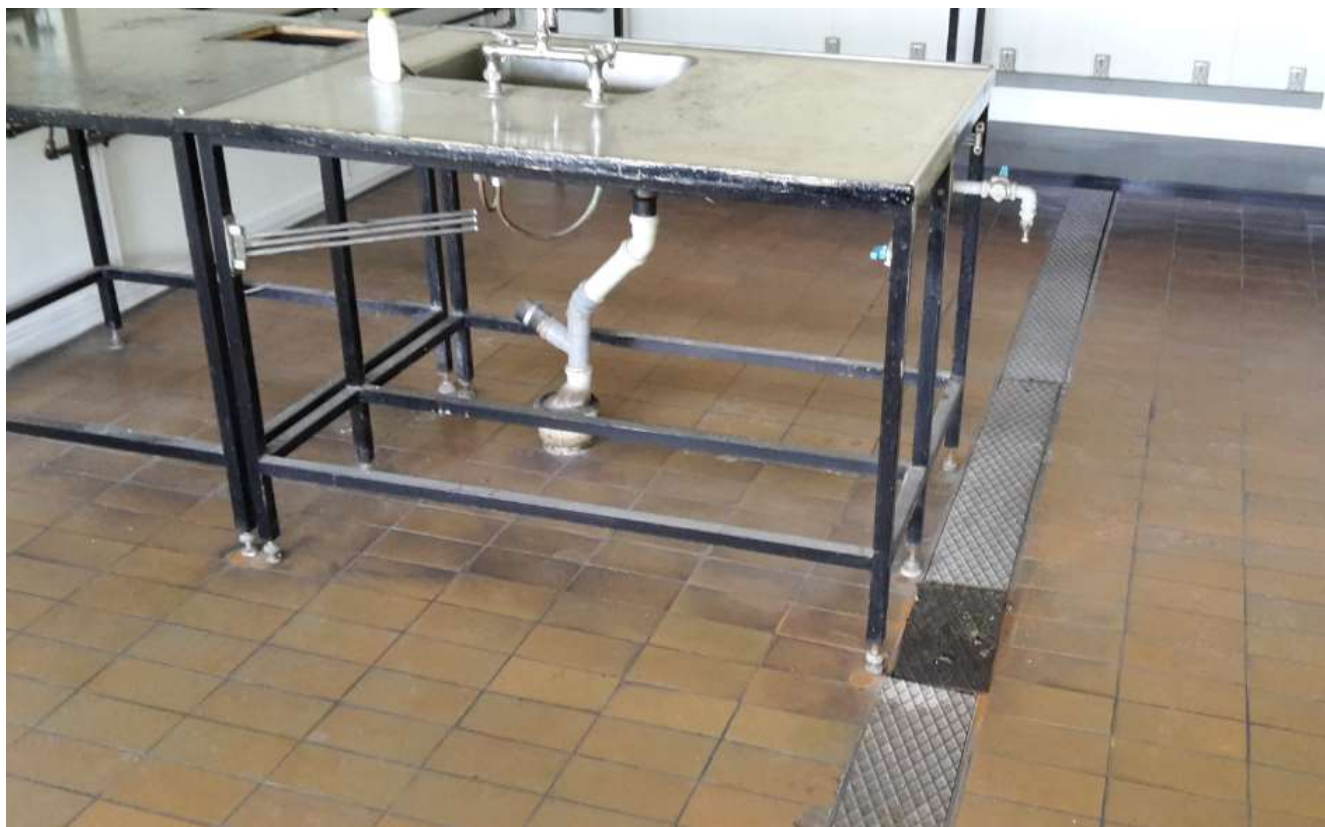
- hvor gemte kviksølvet sig!

- **MAV udførte en detaljeret screening:**
- Gulvrister
- Langs kanter og sprækker på bordene
- Sprækker i klinker
- Gulvet i hallen
- Omkring afløb og håndvaske
- Skabe og skuffer

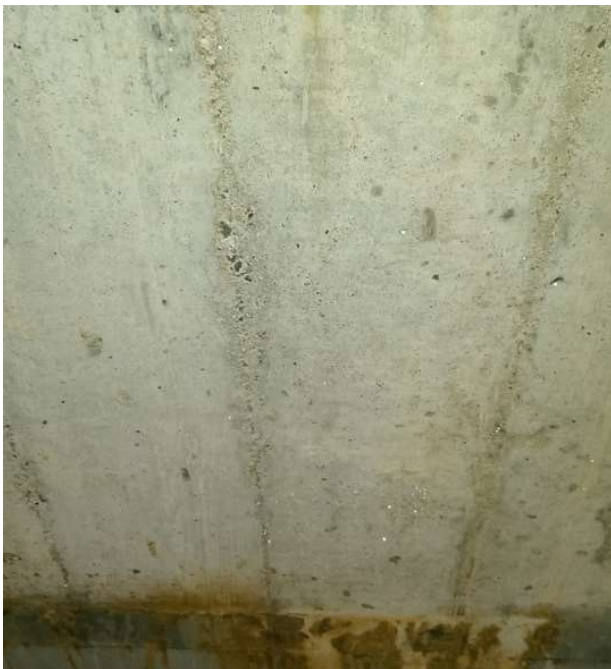
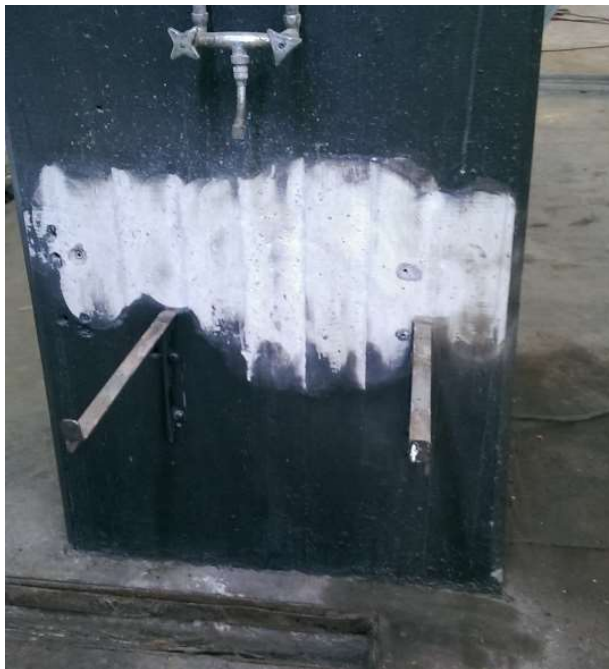
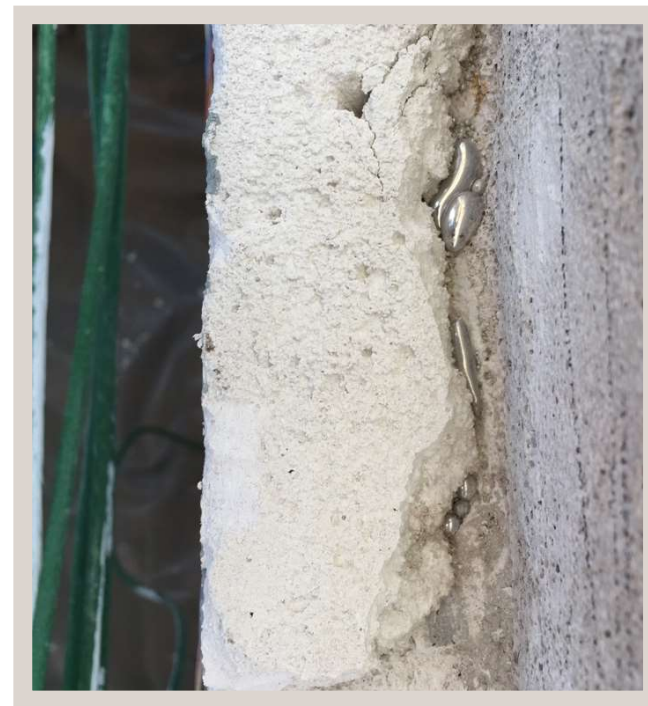
Eksempler på steder, hvor kviksølvet gemte sig.

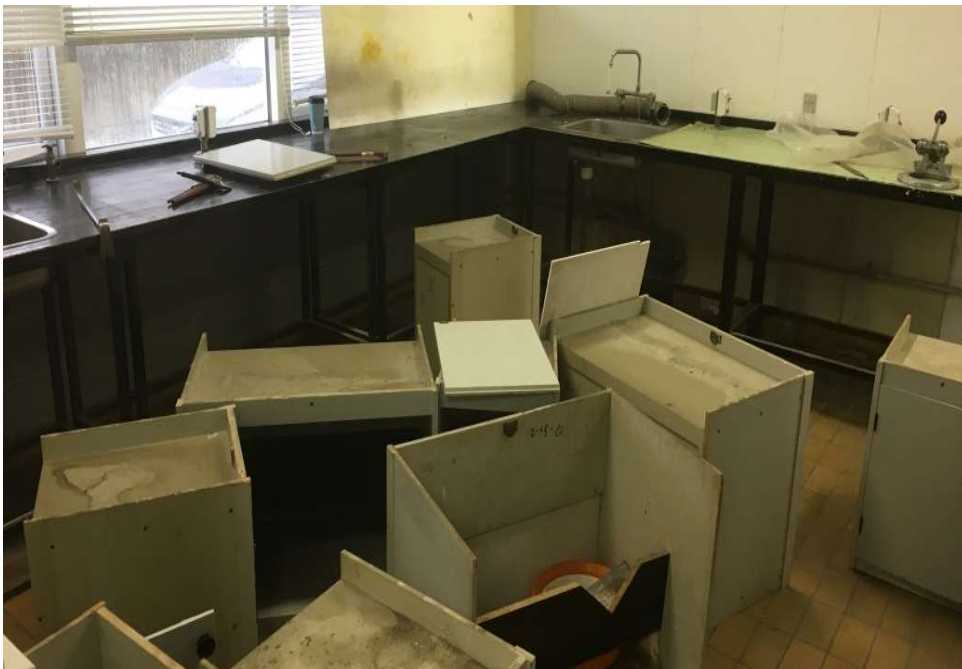
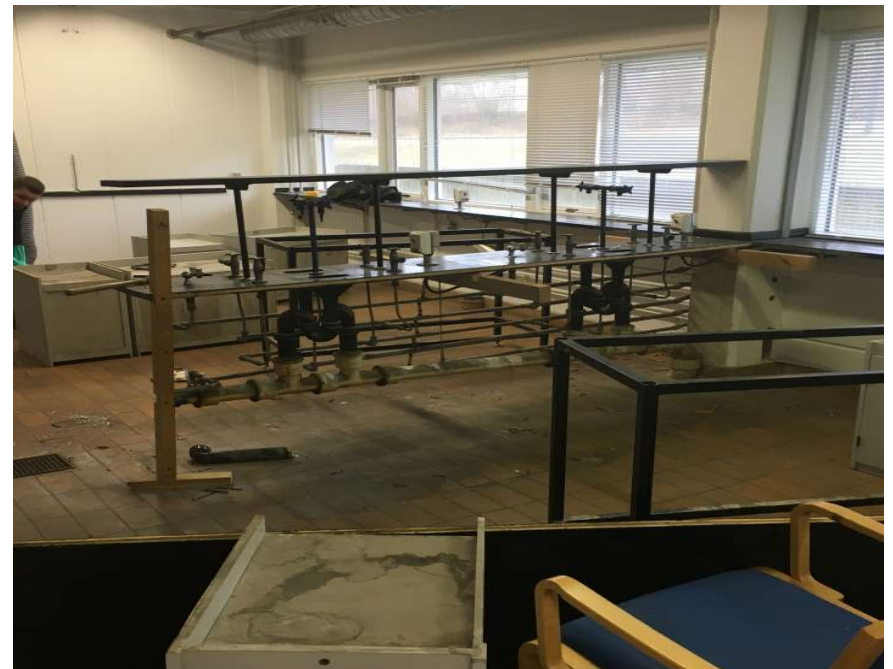
# Kviksølv

- genanvendelse af inventar til Streetmekka

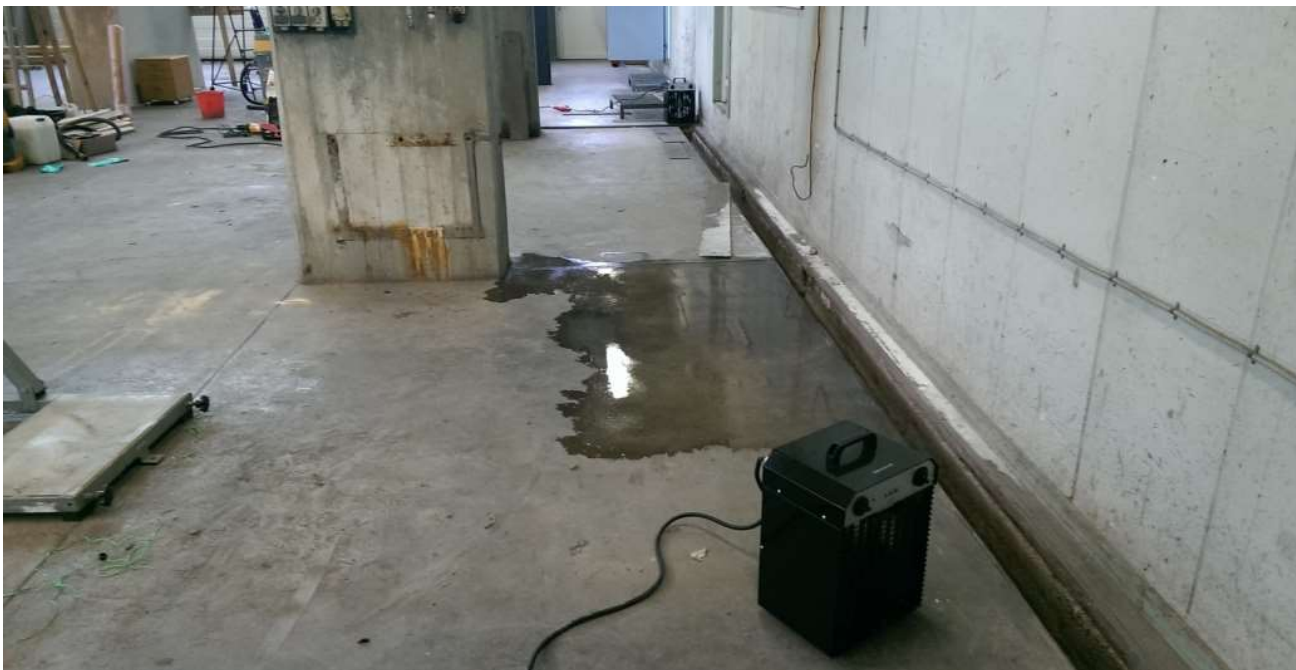
# Afrensning

- strategi

- Etablerede et prøvefelt
- Feltet afvaskes 3 – 5 gange med natriumdisulfid og højalkalisk gulvsæbe.
- Vådstøvsuges mellem hver afvaskning.
- Herefter intet udslag med feltudstyr.

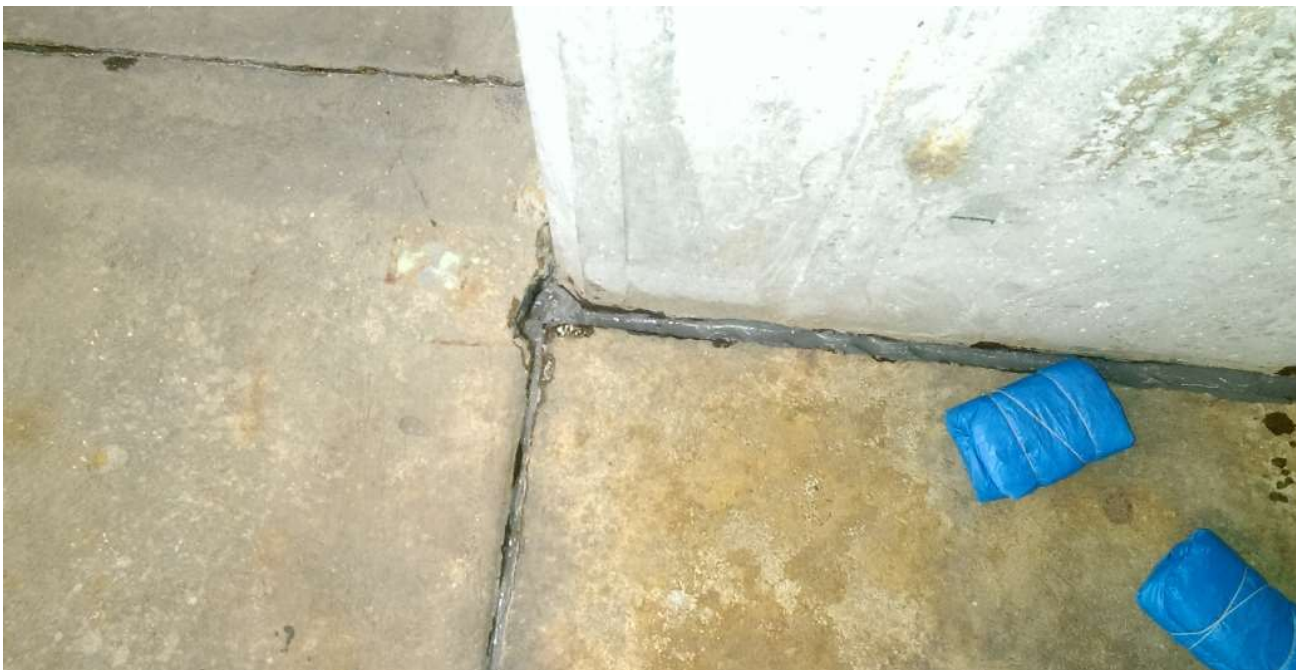
- i fuger mellem søjler og gulv samt mellem betongulvsektioner

- Frit kviksølv fjernes ved støvsugning
- Fuger skæres op med vinkelsliber
- Saneres for kviksølv
- Lukkes med elastisk fuge og diffusionshæmmende maling

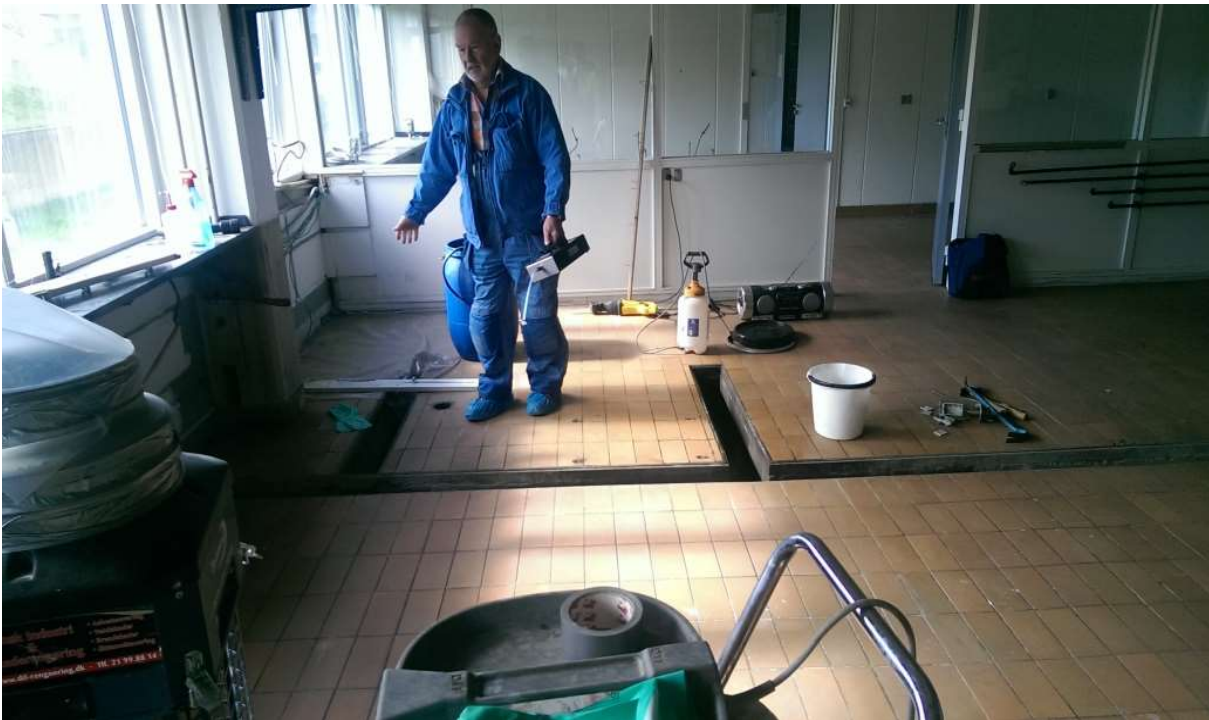
# Kontrolmålinger

- med feltudstyr

- Halvdelen af gulvet i hallen blev saneret.
- Alle laboratorier blev saneret
- Det tog tid at komme helt i mål, da der stadig var udslag.

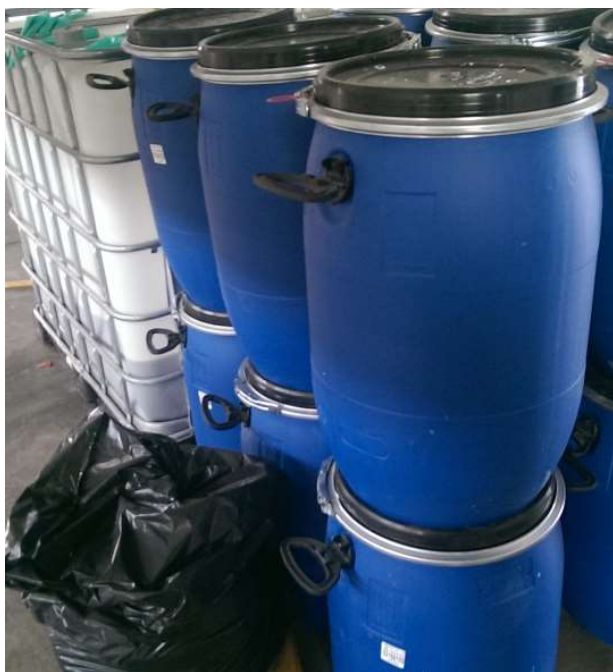
- opsamlet i palletanke og blå tønder med spændbånd. Bortkørt til Reno Nord

- Vaskevand (sæbe, natriumsulfid og kviksølv) blev opsamlet i palletanke.
- Slam fra kanaler, vandlåse, trælister, vinylfejelister, afdækningsplastik, forskellige rør og fittings, beskyttelsestøj, handsker og personværn og andet kviksølvforurenet affald er deponeret i blå tønder med spændbånd.
